## 20180206 花蓮地震回顧與展望

東華大學自然資源與環境學系 顏君毅

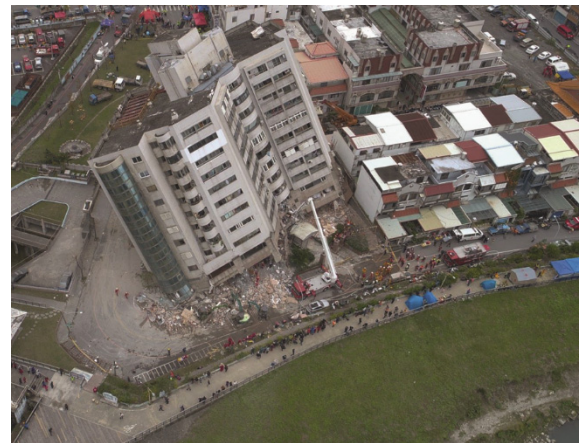
圖二 花蓮地震造成周遭建築物損毀

去年(2018) 2 月 6 日在花蓮近海發生規模 ML 6.26 的地震(圖一)。地震震源距離花蓮市區大約 15 公里,深度則在 10 公里左右。因為距離市區近而且深度淺,因此造成相當嚴重的建物以及設施損毀(圖二),也不幸造成了 17 個人死亡。氣象局以及美國地質調查所(USGS)的資料都顯示這個地震斷層的性質是高角度向西傾斜、走向滑移為主並帶有少量逆衝分量(圖一)。不過野外調查顯示,大部分的破壞是沿著花蓮市附近的米崙斷層以及再南邊的嶺頂斷層形成。米崙斷層沿線主要是左移為主(圖三),斷層北端則帶有相當大的東側抬升的現象。嶺頂斷層則以左移的錯動為主(Huang *et al.*, 2018; Hsu *et al.*, 2018)。震

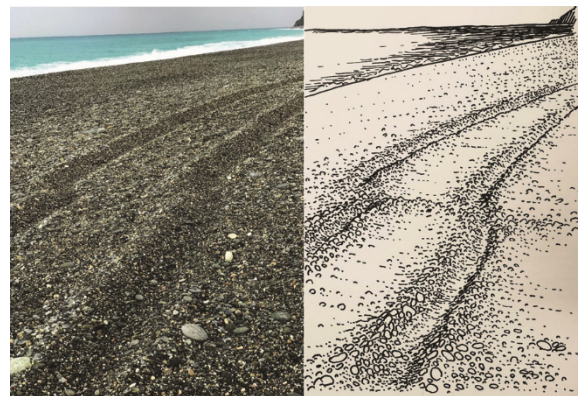
圖三 花蓮七星潭附近同震造成礫灘輪胎軌跡的左移錯動(Yen, 2018)

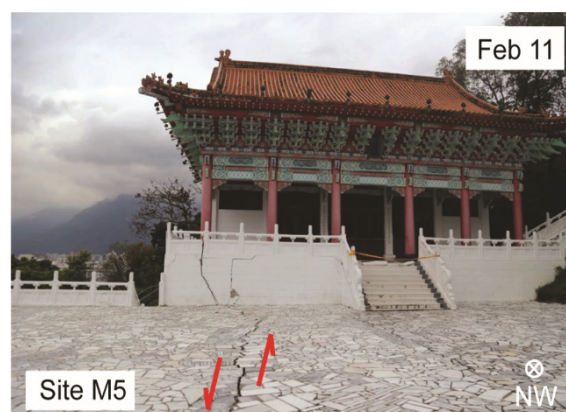
圖五 忠烈祠周遭的錯動(Huang et al., 2018)

處的垂直變動並不明顯。繼續往西到美崙山，斷層由尚志路東側延伸到美崙山西側山腳，再往南到忠烈祠都有水平位移（圖五）。在此次地震中倒塌並造成最嚴重死傷的雲門翠堤大樓，位在美崙山以及美崙溪西側，附近並未發現明顯地表破裂，僅在大樓旁的美崙溪畔觀察到疑似破裂或是因為地震晃動造成之河岸積沙的裂隙，因為這些裂隙未位於主要斷層上，故推測可能是斷層分支、斷層帶在此區變寬並且跨越河道造成的。米崙斷層由此沿著明禮國小進入花蓮市區，除了造成統帥飯店倒塌外（圖六），地表的破壞與錯動相對於米崙斷層北側較為寬與分散（圖七）。地表破裂帶在南濱北側的抽水站附近出海，相對於 1951 年在南濱海堤最北端入海的花蓮地震斷層，顯示雖然同樣是「米崙斷層」，但是確實的地表

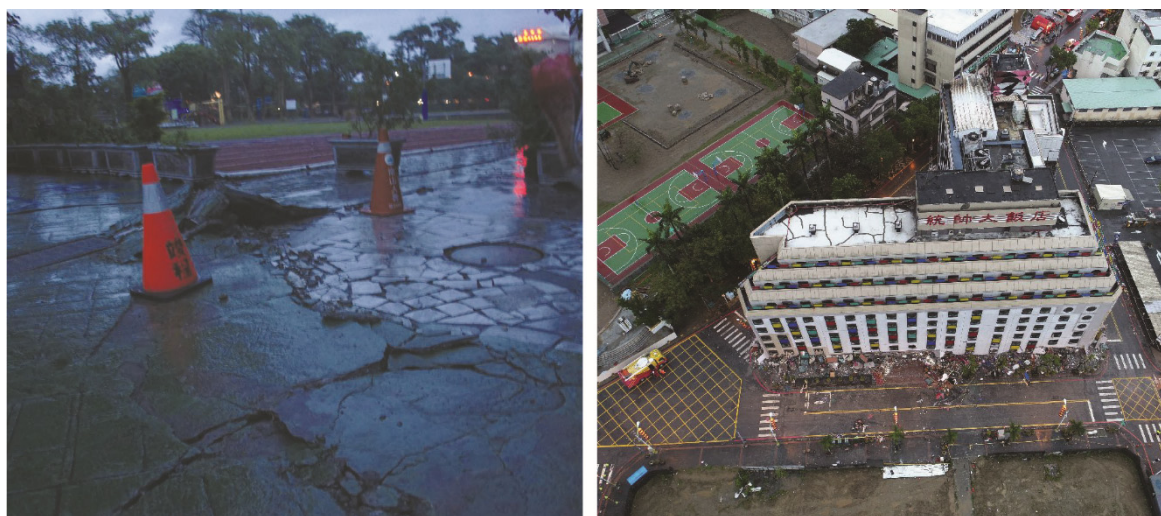
圖六 明禮國小以及統帥飯店的破壞情形
